## **Oppdatert befaringsrapport i fbm visitas i Eiken, Hægebostad, Grindheim og Konsmo**

# Rapport fra befaring før visitas

Kirkene i Konsmo og Grindheim, Eiken og  
Hægebostad

November 2021

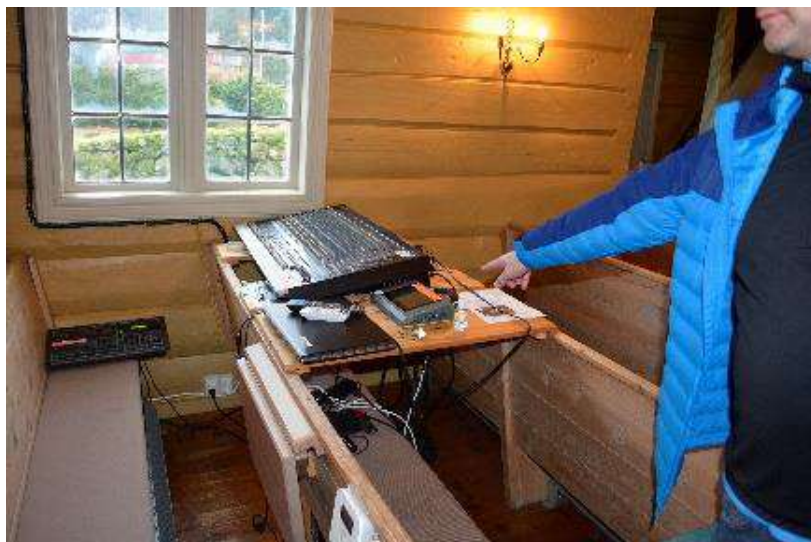
Tilrigging av plass for miksebord har karakter av å være noe provisorisk. Det kan lages en ny tilpasset lem, men man er samtidig litt usikker på behovet fremover for å ha et så stort miksebord, da man nå kan styre det meste via et nettbrett.

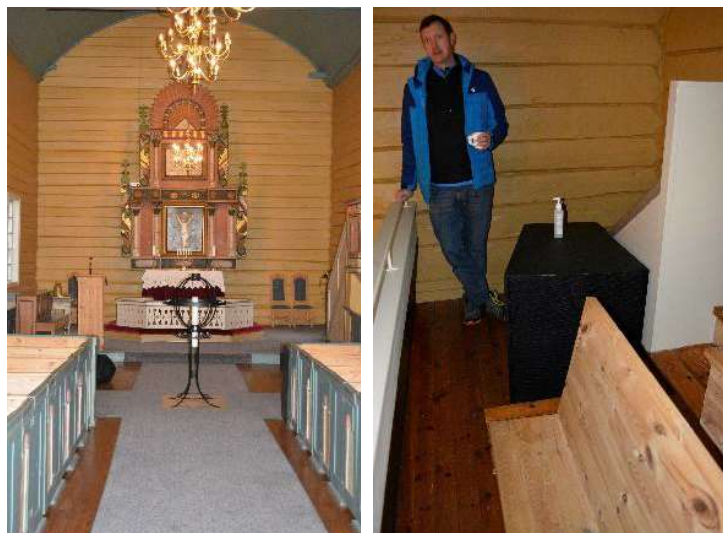
Sist visitas ble det påpekt at to store basskasser i korpartiet tok mye plass og mye oppmerksomhet. Disse er nå plassert på galleriene og synes ikke. Lydmessig fungerer dette bra.

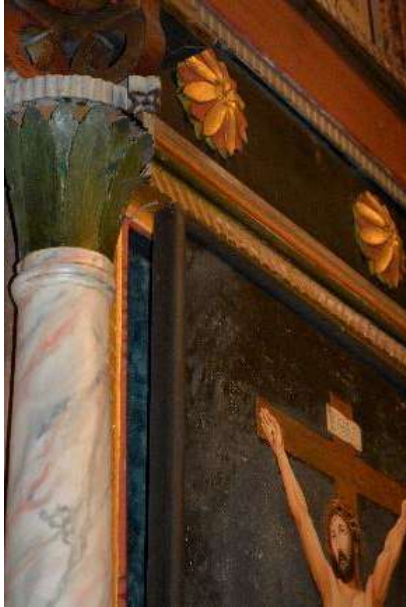
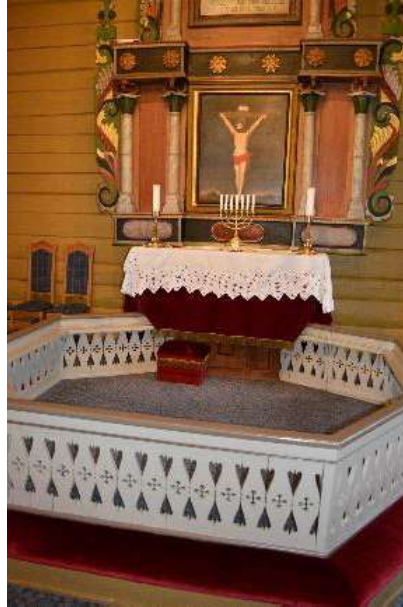
Det står i jubileumsboken for 150 års jubileet at altertavlen trolig er fra den forrige kirken, men at den er malt om og omarbeidet, trolig omarbeidet rundt 1830 av Ole Olsen Aasland Samvollen og malt i 1835 av Bernt Spillebok mellom 1835 – 40. Da er det et malt kors som er integrert alterbildet. I 1891 skjenket daværende prest Carl Gjermoe et bilde han hadde malt av den korsfestede Kristus. Dette ble hengt foran det opprinnelige bildet. Bildet ser imidlertid ut til å henge ganske dårlig. Vi ber menigheten søke biskopen slik at man kan foreta en tilstandsvurdering med godkjent konservator. Det vil også kunne gi en anledning til å dokumentere det bakenforliggende bildet i farger.
