## **Oppdatert befaringsrapport i fbm visitas i Eiken, Hægebostad, Grindheim og Konsmo**

# Rapport fra befaring før visitas

Kirkene i Konsmo og Grindheim, Eiken og  
Hægebostad

November 2021

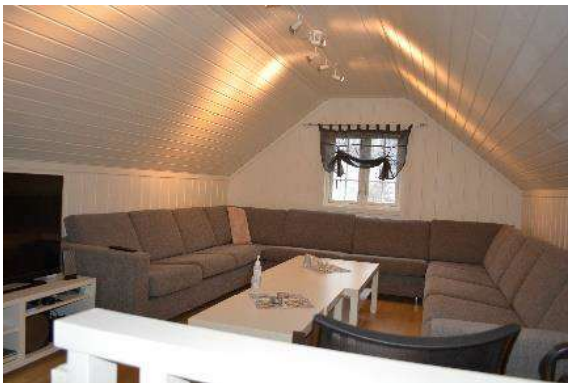
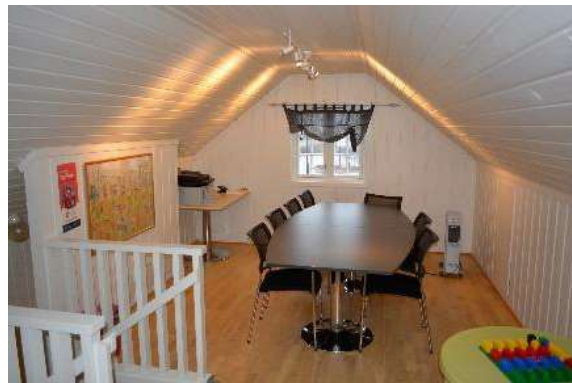
Loftet på servicebygget er innredet, noe som gir fine tilleggsareal for søndagskole, menighetsråd, konfirmantundervisning, ungdomsarbeid etc.

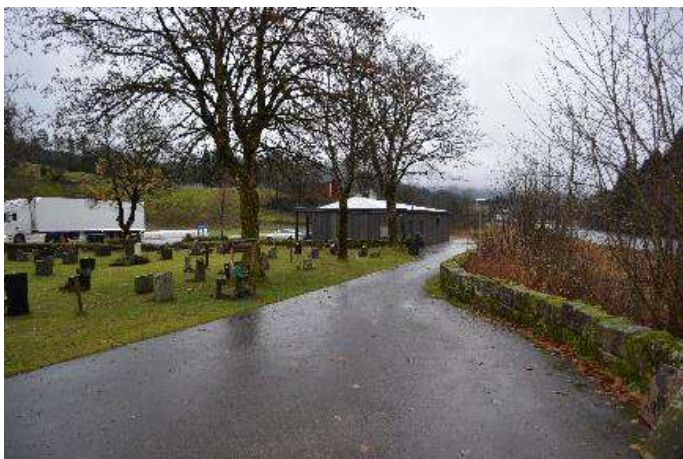
Den største endringen siden sist visitas er menighetsbygg som ble ferdig i 2019. (Sak 19/02291). Det begynte med et ønske om å bygge en gapahuk nedenfor kirken (se forrige visitasrapport) men utviklet seg etter hvert til et prosjekt med en menighetsal og kontorer. Det er blitt et flott lokale og har utløst mye frivillighet. Grunnet koronapandemien har man knapt fått prøvd ut potensialet i bygget enda.

Nybygget sett fra kirken

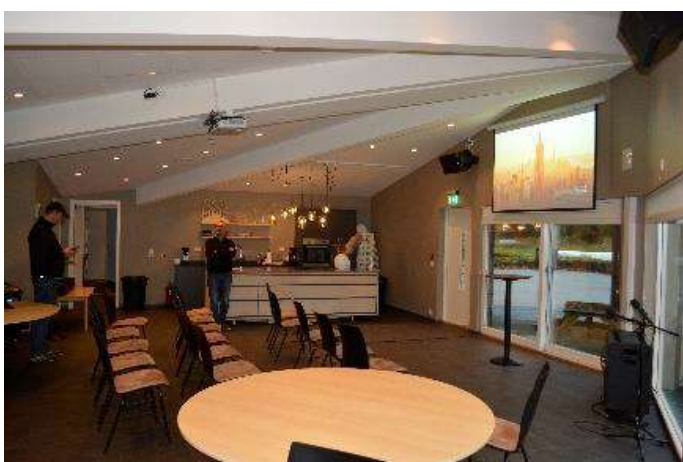
Møtesal med kjøkkenbenk i bakgrunn

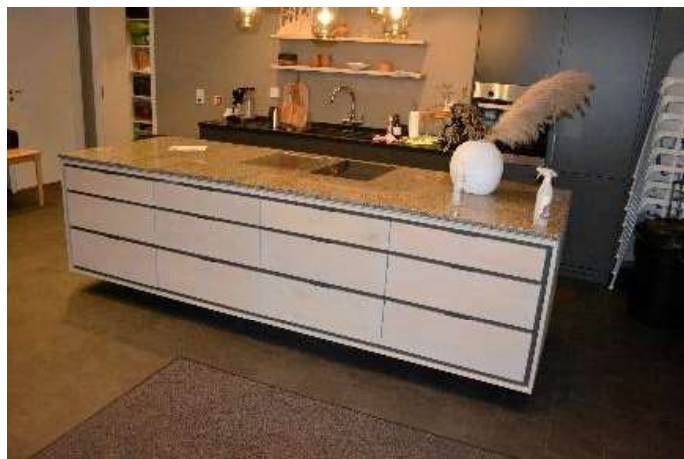
Kjøkkenbenk ble gitt i gave fra produsent Hamran. Opprinnelig laget til komprinsparets besøk i Hægebostad i 2013.
